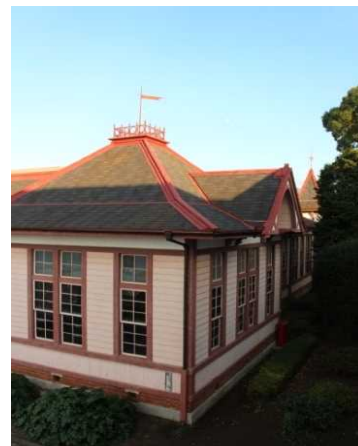
西端部角

次に西端部角を左に曲がれば、正面西翼です。方形屋根の頂部には、旗印型風見が風向を示しています。

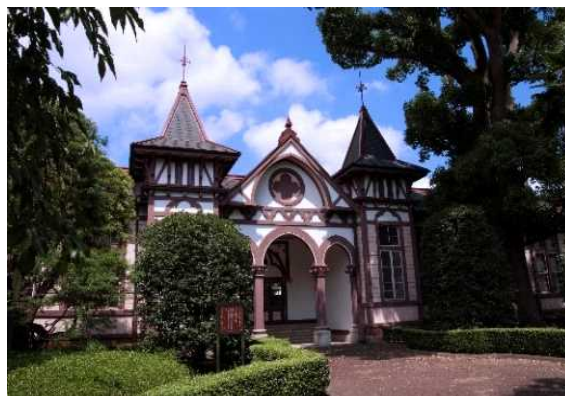
旧本館の外を一周して、正面玄関に戻ってきました。ここで尖頭アーチをくぐると玄関ポーチになります。ポーチとは玄関の屋根付きの入口空間をいいます。

盛夏の旧本館・玄関ポーチ

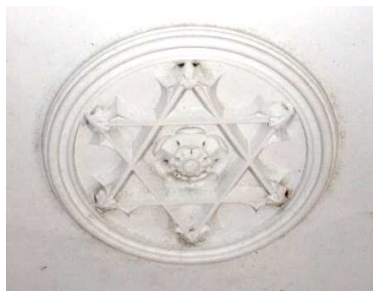
ポーチの天井を見上げると、白漆喰の天井漆喰飾り（漆喰彫刻）が目を引きま。幾重にも施された額縁の中央に六芒星（ヘキサグラム、ダビデの星）の文様が配されています。星の中心部や先端部にはアカンサスの花や葉が飾られ、力強さの中にも華やかさを持つ独特な六芒星となっています。なぜ、ここに六芒星を飾ったのかは不明です。中世のキリスト教の教会堂では時折、六芒星をトレーサリーに用いたことがあったことから、パターンブックを参考に採り入れたのかも

六芒星の天井漆喰飾り

れません。あるいは、日本古来からある同形の「籠目」という文様が魔除けとして用いられることがありましたので、玄関口の魔除けとして配したのかも

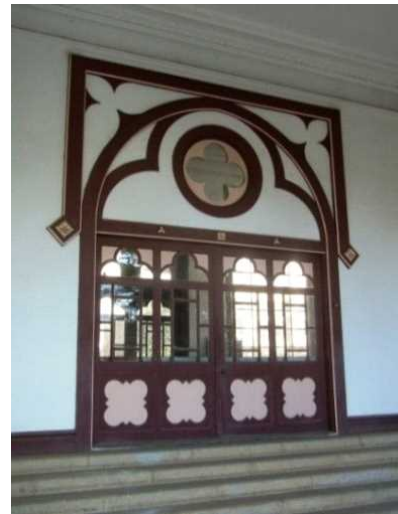
れません。次に、玄関正面に目をやれば、白漆喰の壁に小豆色の木骨装飾と観音扉が浮かび上がっています。白色と小豆色のコントラストは見

木骨装飾の観音扉

応えがあります。デザインはトレーサリーを大胆にアレンジして、アーチ形やカトルフォイルの文様を鮮明に表しています。シックでありながらも華やかな造形です。

腰板や窓枠にカトルフォイルを施した装飾性に富む観音扉のドアは、杉材を使用した厚さ4cmの重厚なものとなっています。一般的に玄関の扉は外開きですが、なぜか内開きです。扉枠の上部には、ボールフラワー（円花飾り）が装飾性をより高めています。イギリス中世のゴシック建築に多く使われた花卉形の円球の装飾です。

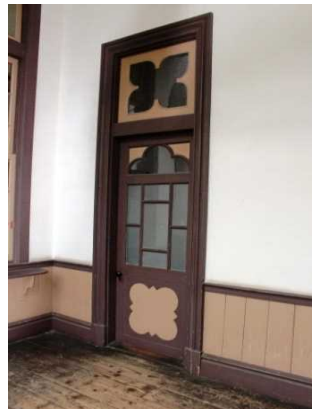
宿直室ドア

ここからは校舎内の各部屋をご案内します。まず正面東翼から観ていただきます。玄関左隣には、装飾性の高いドアがあります。中に入ると、旧本館で唯一の畳敷き和室の宿直室となっています。なぜか、この部屋の出窓のみ外開きの観音開きです。なお、宿直制度は昭和40年代中頃に終了し、無人の機械警備となっています。

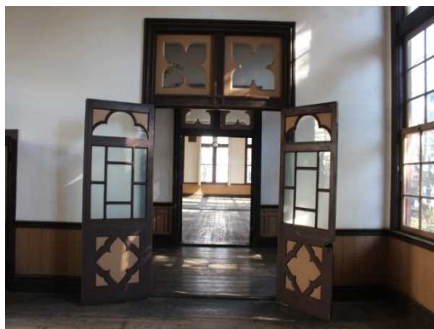
事務室から見通した校長室・職員室

中に入ると事務室から隣室の校長室や宿直室に通じる観音扉のドアがあります。廊下を通らず

に行き来できるようになっています。校長室と事務室を合わせた部屋面積は、左右対称の原則により復元教室と同じです。

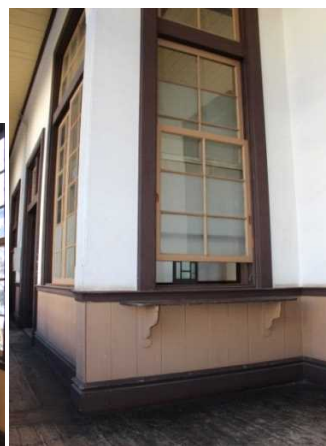
宿直室ドアの左隣には、来客者の受付や生徒の授業料納入などを行う上げ下げ開閉式の窓口があります。さらに左に進むと引き違い戸の事務室出入口です。

事務室の受付窓口

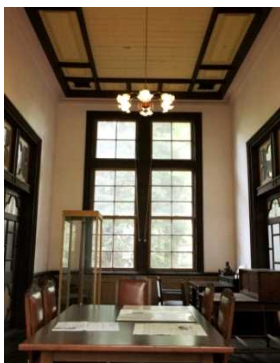
校長室内部

事務室の左隣は、校長室です。部屋のドア、扉枠、腰板、天井などに最も華麗な装飾が施され、重厚感のある贅沢な造りとなっています。装飾にはカトルフォイルの文様がふんだんに使われています。校長執務机は、創建当時のもののようです。

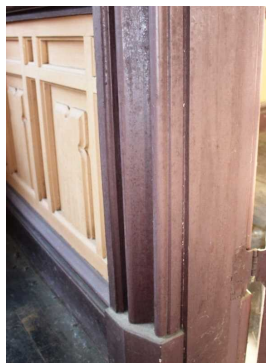
装飾性の高い扉枠・腰板

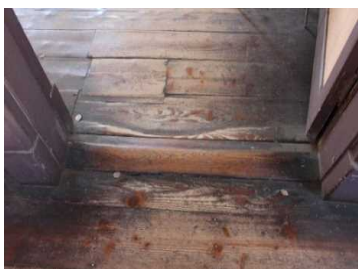
出入口ドアの見切り板は、激しく磨り減り窪んでいます。旧制中学校時代は教師も生徒も革靴のまま校舎に出入りしたため摩耗したのだと思われます。この部屋は、創立90周年を機に、資料展示室として整備されました。主な展示品は、同窓会誌「進修」の各号、藤田東湖像、校舎模型、旧制中学校校旗、永瀬義郎氏作品などです。

摩耗した扉の見切り板

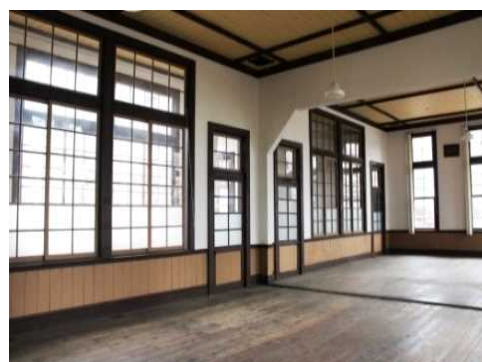
さらに校長室の左隣が職員室です。かつては校長室と職員室との間に会議室がありました。昭和16年に生徒増に伴う教職員数の増加により職員室が手狭になったため、会議室と職員室とを仕切る壁を撤去して広い職員室としました。現在、その壁の痕跡が見られます。職員室は、壁の部分が極めて少なく、三方が広くて高いガラス窓になっているため、外光が充分に入り、開放的で明るい空間となっています。

明るく開放的な職員室、隔壁の痕跡

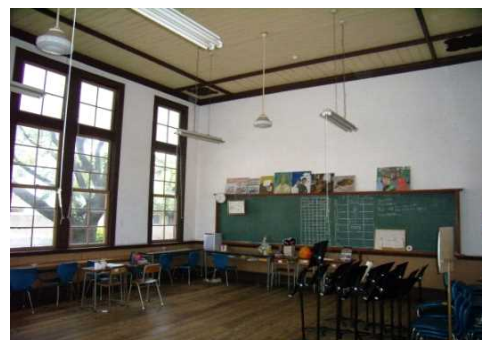
正面東端の廊下を左に折れると、東棟部です。ここには普通教室が2室あります。正面中央部の装飾とは明らかに違って、教室の柱や壁などには装飾が全くなくシンプルな造りとなっています。創建当時は電気がないため、高い天井に届く程の縦長の上下開閉式窓によって、採光を十分に確保していました。壁は、白漆喰であるため、明るく清潔感のある部屋となっています。換気のため天井の四隅にはカトルフォイル文様の通気孔が設けられています。このように教室は学習環境に配慮した造りとなっています。この2教室は、管弦楽部の練習場・部室として長年愛用されてきました。

東教室（管弦楽部練習場・部室）

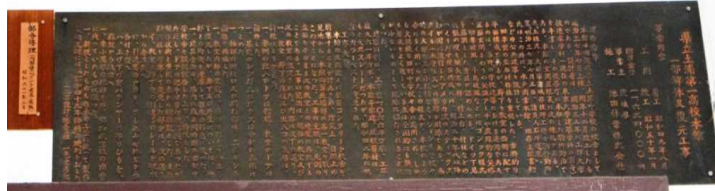
東棟端部の廊下の上部には、昭和49年度の旧本館改修工事に関する工事大要などを記載した改修工事板が掲示してあります。両棟端部の各1教室の撤去を中心に復元改修工事が行われたことなどが記されています。

改修工事板

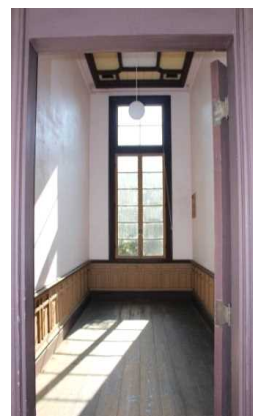
豪華な応接室内部

玄関ホールに戻り、ここからは正面西翼と西棟をご案内します。玄関扉の右隣には宿直室と同じ形状のドアがあります。この部屋は戦後、新制高校になってから進路指導室として使われていましたが、もともと応接室でした。このため、校長室に次いで装飾性に富む造りです。外観の美を重視した尖塔の直下に作られた部屋であるため、間口の狭い部屋となっています。左右対称の原則に基づき、宿直室の間口と同じです。

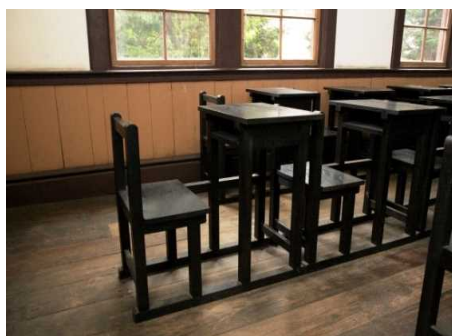
さらに右隣は、創立90周年時に、かつての普通教室を再現したものです。この教室も一切装飾の無いシンプルな構造となっています。教室前後の壁面は広い白壁が特徴的です。生徒用机は、今日では使われていない机と椅子との一体型です。この机は、残されていた設計図を基に教室復元時に製作したものです。

一体型机
